**Mejoramiento estructural de la vivienda tradicional de
adobe de Chiapa de Corzo, Chiapas**

*Structural improvement of the traditional housing of adobe from Chiapa de
Corzo, Chiapas*

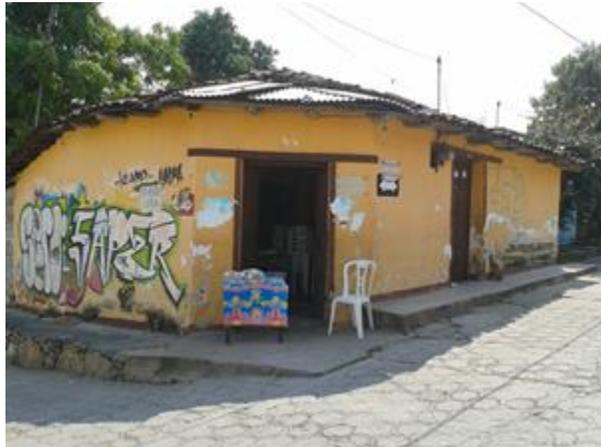
La vivienda V1, de acuerdo con su propietaria, Evangelina Montero Aguilar, tiene más de 80 años y se localiza en la avenida Miguel Hidalgo, esquina con calle Tomás Cuesta. Fue construida a base de cimentación de mampostería tipo ciclópeo, elaborada con piedra bola y mortero cal-arena, muros de adobe de 40 cm de espesor y techumbre con estructura conformada con vigas redondas y fajillas de madera para soportar la cubierta de teja de barro. En general, la vivienda presentaba diversas fisuras en la intersección de los muros y al pie de las puertas, además de la ausencia de teja de barro en la cubierta de la entrada principal (figura 4).

Figura 4. Vivienda tradicional V1 de Chiapa de Corzo, Chiapas

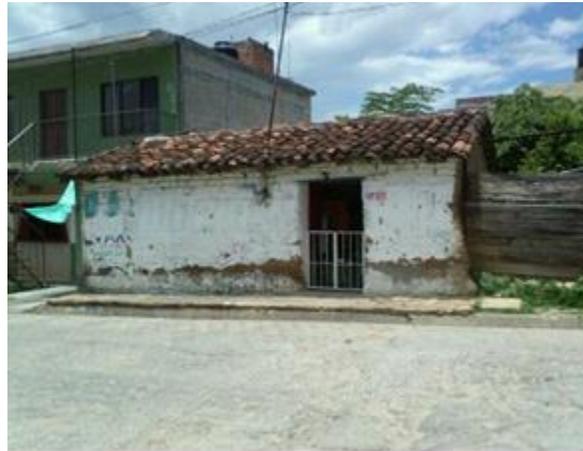
La vivienda V2 se localiza en la calle Tomas Cuesta, n.º 80, entre las avenidas Álvaro Obregón y Miguel Hidalgo, en el barrio de San Vicente. Según su propietaria, Reyneria Moreno Cuesta, fue construida por su padre hace más de 70 años. Tiene características constructivas similares a la anterior, excepto el espesor de los muros, que varían de 38 cm en la fachada principal a 30 cm en la fachada posterior. Además, carece de recubierto con mortero, ya que solo tiene una delgada capa de cal en la fachada principal que ha servido para proteger al adobe del ambiente exterior. También se observan fisuras y severos problemas estructurales en un muro cabecero que se halla ligeramente desplomado; asimismo, la estructura de madera de la techumbre está en muy mal estado (figura 5) (Escamirosa *et al.*, 2013).

Figura 5. Vivienda tradicional V2 de Chiapa de Corzo, Chiapas

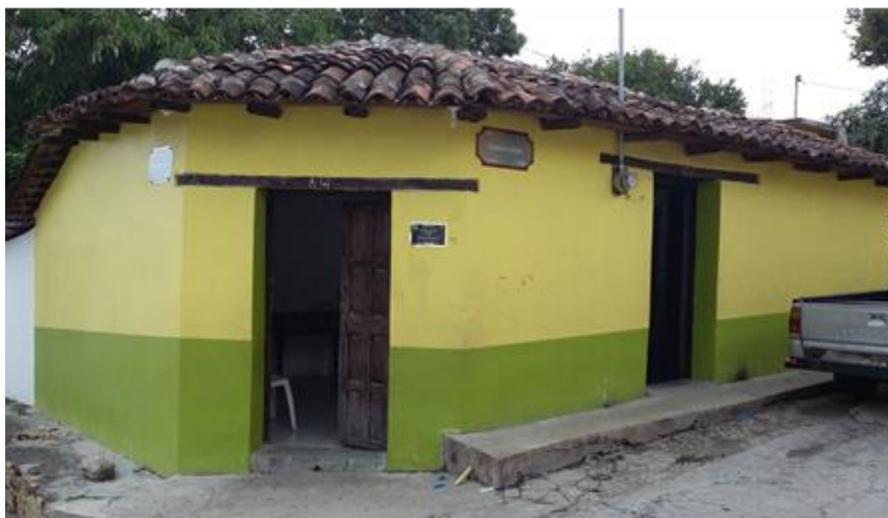
Las figuras 20 y 21 corresponden a las imágenes obtenidas de las viviendas V1 y V2 un día después del sismo ocurrido el día 7 de septiembre de 2017 en el estado de Chiapas, el cual tuvo una magnitud de 8.2 en la escala de Richter. En las inspecciones visuales realizadas

en ambas viviendas el 8 de septiembre de 2017, se observó que los muros de adobe reforzados con aplanados y malla electrosoldada no presentaron daños, lo cual muestra que el comportamiento tras las cargas sísmicas ocurridas fue satisfactorio.

Figura 20. Imagen de la vivienda V1 obtenida el 8 de septiembre de 2017 a las 18:20 horas

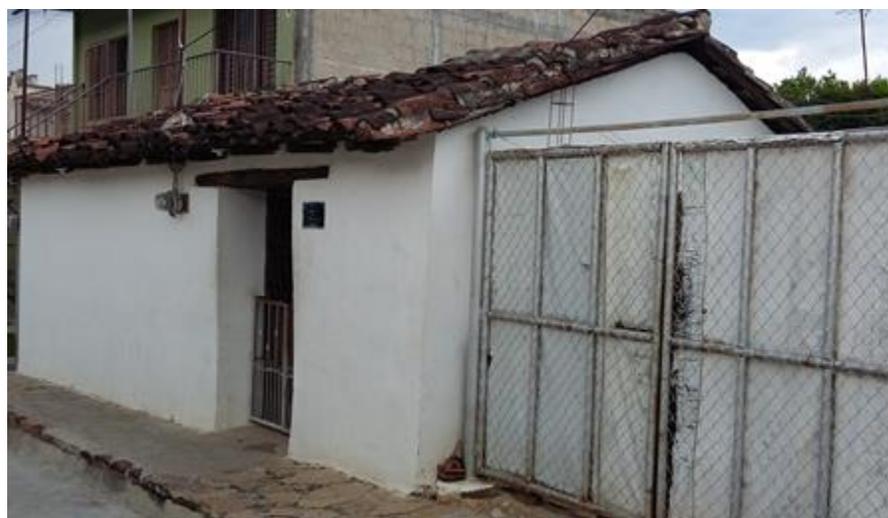
Figura 21. Imagen de la vivienda V2 obtenida el 8 de septiembre de 2017 a las 18:25 horas

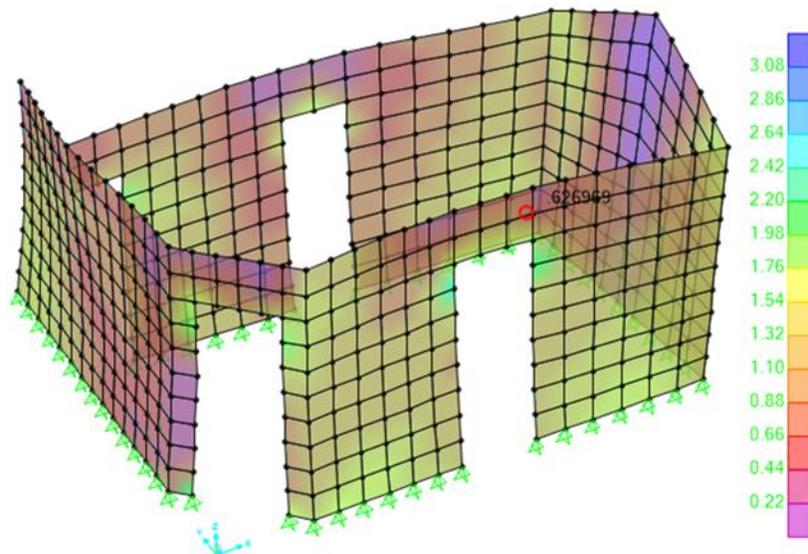
En el caso de los esfuerzos por tensión diagonal, los resultados indicados en la tabla 4 y en la figura 23 confirman que aun cuando el refuerzo proporcionado por los aplanados con malla produce un incremento en los esfuerzos cortantes en el adobe, principalmente en las esquinas de vanos de puertas, esto no es contraproducente, ya que los esfuerzos son absorbidos por la malla, lo que limita el daño en los aplanados y, mayormente, en el adobe. De esta forma, el modelo permitió establecer que la malla tiene un papel importante de encamisado estructural protector que aporta no solo rigidez al sistema, sino sobre todo ductilidad.

Figura 23. Distribución de esfuerzos cortantes (combinación gravitacional + 100 % sismo transversal + 30 % sismo longitudinal)
