**Mejoramiento estructural de la vivienda tradicional de
adobe de Chiapa de Corzo, Chiapas**

*Structural improvement of the traditional housing of adobe from Chiapa de
Corzo, Chiapas*

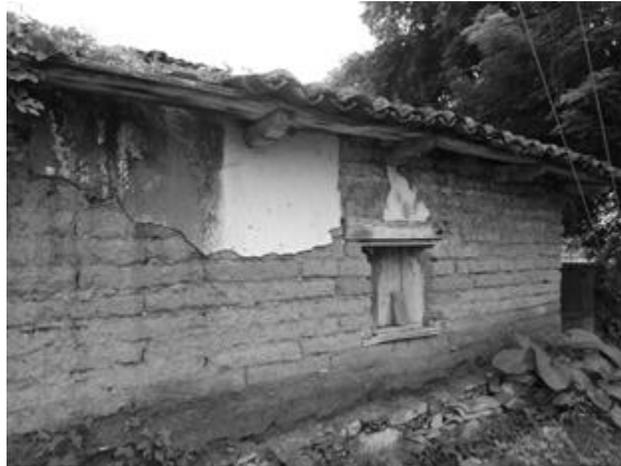
Figura 2. Vivienda tradicional con muros de adobe en Chiapa de Corzo, Chiapas

Como se observa en la figura 2, el adobe de los muros de las viviendas tradicionales está constituido por piezas prismáticas formadas en moldes de madera y secadas únicamente al sol, lo cual las hace vulnerables a la acción sísmica. Aun así, este material ha sido usado históricamente en viviendas que han pasado de generación en generación sin ningún tipo de supervisión profesional (Flores, Pacheco y Reyes, 2001).

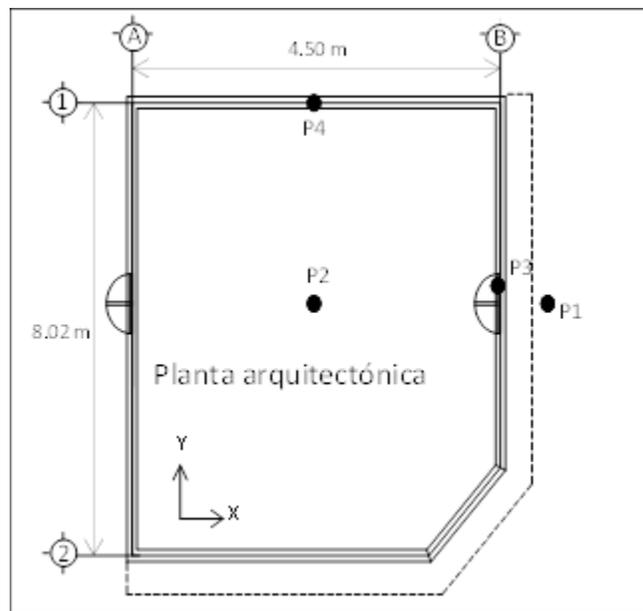
Figura 12. Ubicación de los puntos de medición en V1

El 2 de octubre de 2014 se realizaron las mediciones con acelerógrafo en cada vivienda. La vivienda V1, propiedad de la señora Evangelina Montero Aguilar, se ubica en las coordenadas geográficas $16^{\circ} 42' 37.99''$ N y $93^{\circ} 0' 44.63''$ O, en la calle Miguel Hidalgo esquina con Tomás Cuesta. Previo a los trabajos de medición *in situ*, con base en la planta arquitectónica de la vivienda, se establecieron los puntos importantes para la obtención de los registros; P3 y P4 se ubicaron en los muros de adobe definidos por los ejes B y 1, respectivamente; P2 representa al centro geométrico y P1 corresponde al suelo de emplazamiento de la vivienda (figura 12).

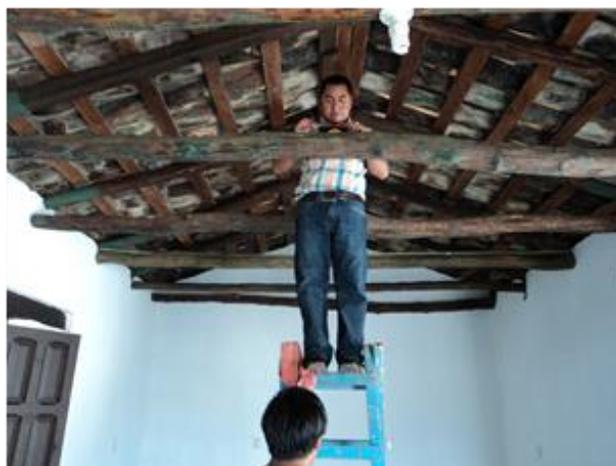
Figura 13. Medición en punto P2

La figura 13 muestra el momento de la medición en el punto P2, mientras que en la figura 14 se aprecia la colocación del acelerógrafo sobre el punto establecido en la viga de madera, que corresponde al centro geométrico de la vivienda.

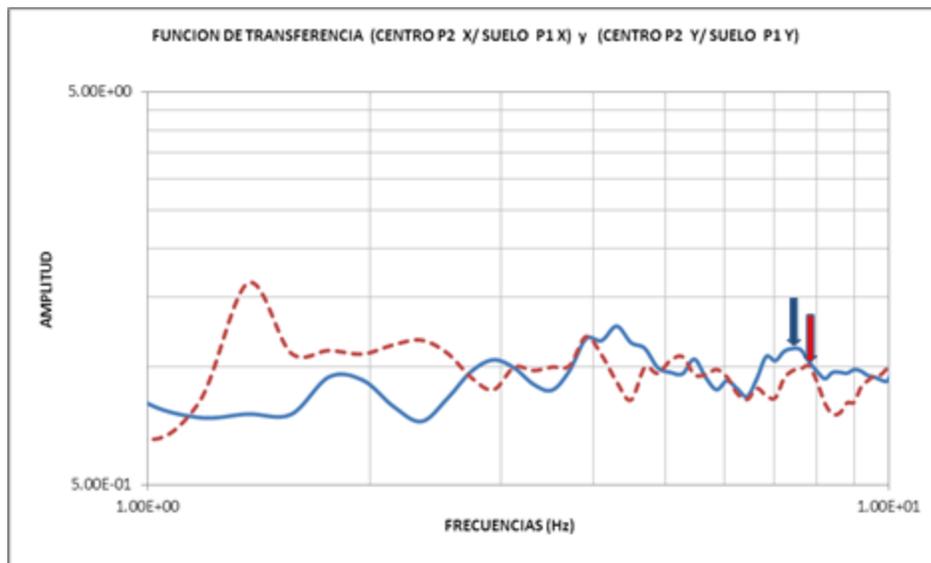
Figura 15. Función de transferencia de la vivienda V1 (línea continua-X, discontinua-Y)

A continuación, en la figura 15 se muestra la función de transferencia en la vivienda V1; la función continua corresponde a la dirección lado corto X de la vivienda, y la función punteada a la función de la dirección lado largo Y. Las funciones se obtuvieron al dividir los espectros de Fourier calculados en cada registro acelerométrico de los puntos de medición P2, P3 o P4 entre el registro del suelo P1. El cociente de dichos registros permite calcular la amplificación de la respuesta en P2, P3 o P4 respecto a la obtenida en el suelo (P1). La figura 15 muestra las frecuencias de mayor amplificación de respuesta espectral registradas en el centro geométrico. Posteriormente, se determinó la función de transferencia o razón espectral empleando la técnica de Nakamura (1989). El valor máximo promedio del período fundamental fue de 0.135 segundos en la dirección X, y 0.128 segundos en la dirección Y (ver tabla 1).

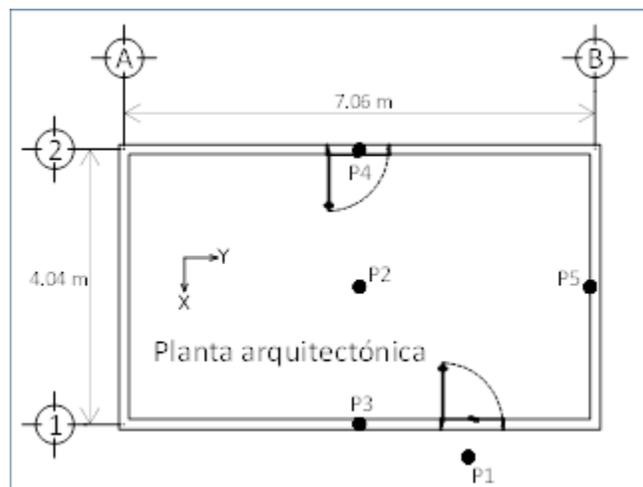
Figura 16. Ubicación de los puntos de medición en V2

La vivienda V2, propiedad de Reyneria Moreno Cuesta, tiene las siguientes coordenadas geográficas: $16^{\circ} 71' 10.65''$ N y $93^{\circ} 0' 12.12''$ O, y se localiza en la calle Tomás Cuesta n.º 80. Los puntos de medición, de igual forma, se establecieron de acuerdo con la planta arquitectónica de la vivienda (figura 15); P3 y P4 se ubicaron en los muros de adobe definidos por los ejes 1 y 2, respectivamente; P5 en el eje B; P2 corresponde al centro geométrico y P1 representa el suelo (figura 16).

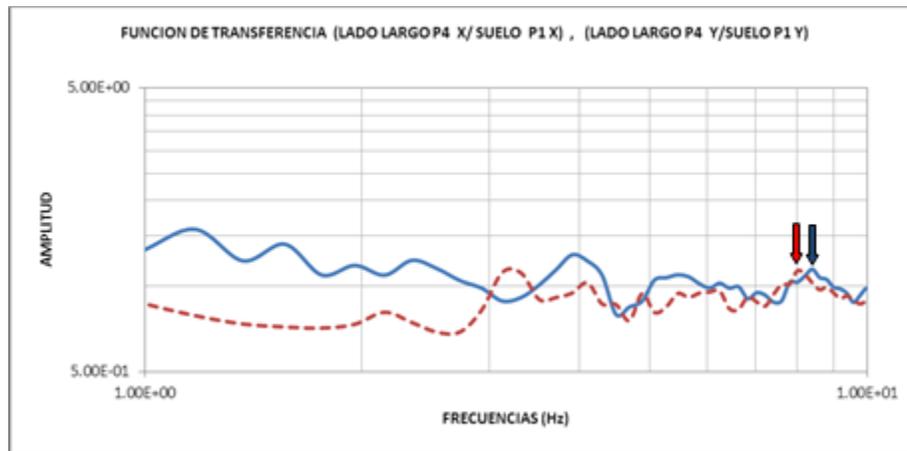
Figura 19. Función de transferencia de la vivienda V2 (línea continua-X, discontinua-Y)

La figura 19 muestra las frecuencias de mayor amplificación de la respuesta espectral de la vivienda V2, localizada en la dirección paralela al lado largo. Los máximos periodos fundamentales promedio fueron 0.125 segundos en la dirección Y, y 0.1191 segundos en la dirección X (ver tabla 1).

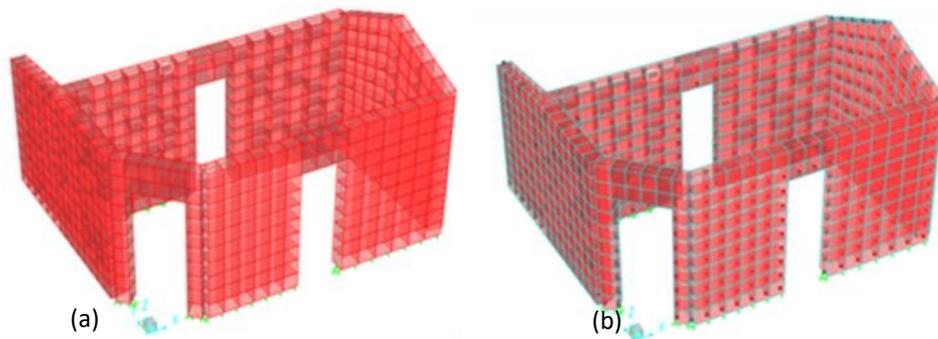
Figura 22. Modelo original (a) y modelo reforzado con mortero y mallas electrosoldadas (b)

La rigidez y la masa del sistema de cubierta se modelaron con la aplicación respectivamente en el borde superior de los muros, de constricciones tipo diafragma y cargas concentradas equivalentes al peso generado por los polines y vigas madrinas de madera, así como las tejas de barro. Los modelos sin refuerzo (a) y el reforzado con aplanados de mortero y mallas electrosoldadas (b) se muestran en la figura 22. Las características de los materiales empleados se exponen en la tabla 2.

El análisis permitió definir los siguientes resultados: la vivienda sin refuerzo presentó un periodo fundamental de vibración de 0.16 segundos en la dirección X, el cual concuerda con el periodo medido *in situ* (0.151 segundos); mientras que en la vivienda reforzada con aplanados y malla de refuerzo se obtuvo un periodo fundamental de 0.14 segundos en la dirección X, el cual también concuerda con el periodo medido *in situ* (0.135 segundos). Lo anterior permite corroborar que los aplanados reforzados con malla rigidizaron el comportamiento ante cargas sísmicas hasta en 13 %; además, en el caso de los desplazamientos laterales por sismo, estos pueden reducirse aplicando esta técnica de refuerzo hasta en 8 mm, lo que significa aproximadamente 45 %.
